DOSSIER DELLA VETTURA

JAGUAR  
**F-TYPE**

3.0 V6 SUPERCHARGED  
COUPÉ / AWD / R-DYNAMIC

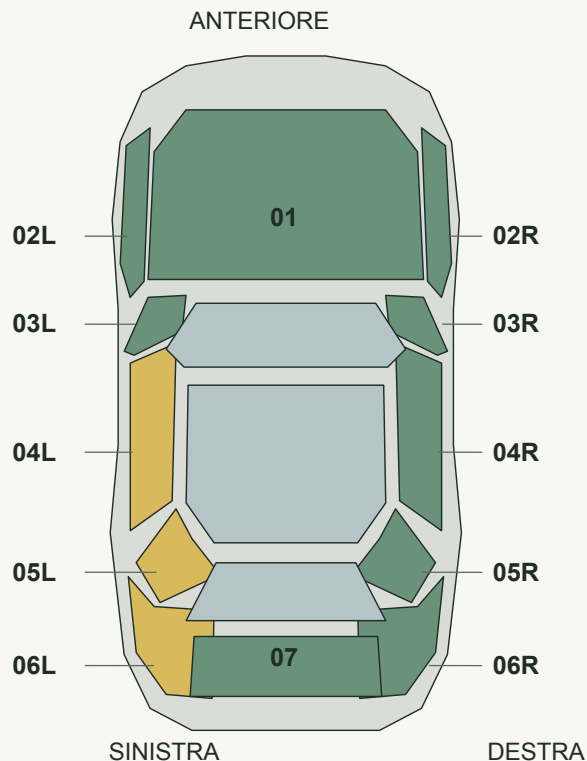
# La mappa degli spessori

Rilievo della vernice, pannello per pannello

O / Rilievo del 20.08.2026 eseguito da Riccardo Bubani con ETARI MD 100 PRO MAX.  
Schema indicativo. Le classi descrivono gli spessori; non attestano da sole la storia della verniciatura.

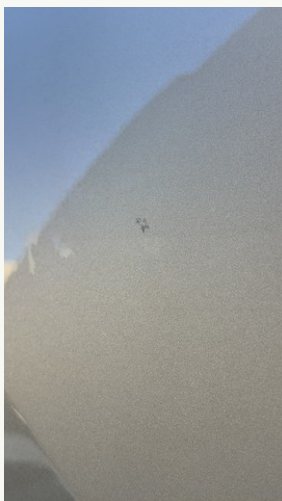
## C06 / Fiancata

Piccolissimo segno superficiale sulla fiancata, mostrato nella fotografia di dettaglio a pagina 16.

Piccolissimo segno superficiale sulla fiancata, mostrato nella fotografia di dettaglio.

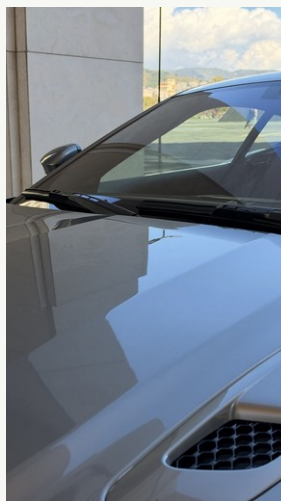
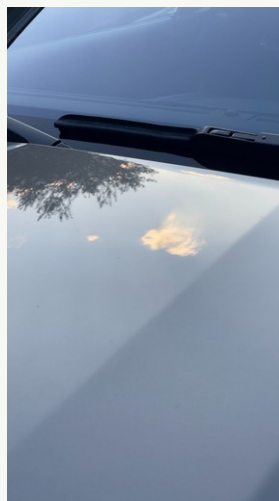
## C07 / Cofano

Piccolo avvallamento del cofano, rappresentato con una vista d'insieme e un dettaglio a pagina 16.

Piccolo avvallamento indicato dal proprietario. Vista d'insieme e dettaglio della stessa area.

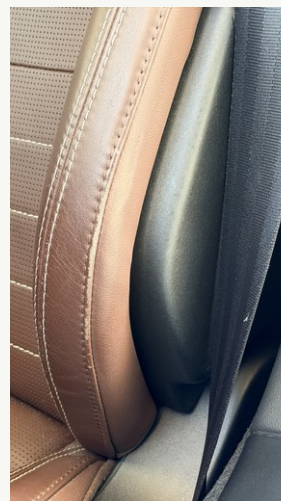
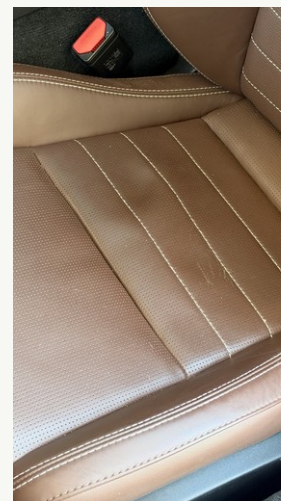
## C08 / Sedile guida

Pieghe e segni superficiali della pelle sul bordo esterno e nella parte centrale del sedile. Fotografie a pagina 16.

Pieghe e segni superficiali sul bordo esterno e nella parte centrale del sedile.

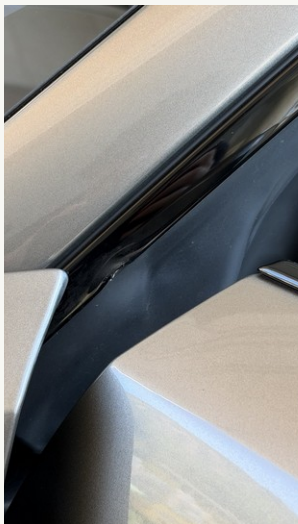
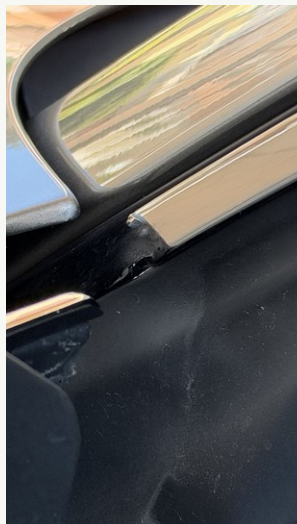
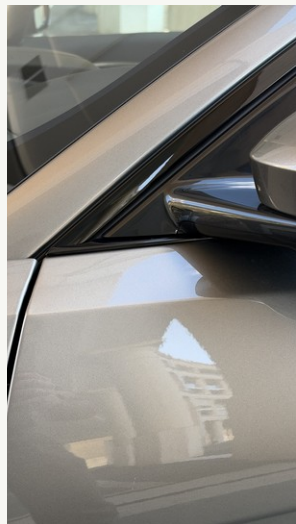
## C09 / Arco porta anteriore sinistro

Finitura deformata dell'arco porta anteriore sinistro, nel tratto nascosto a sportello chiuso. Viste di contesto e dettaglio a pagina 17.

Finitura deformata dell'arco porta anteriore sinistro, nel tratto nascosto a sportello chiuso.

Il tentativo di furto danneggia il cristallo della porta anteriore sinistra e le finiture interne lato guida. La denuncia viene ricevuta l'8 luglio.

Il 31 luglio il cristallo della porta anteriore sinistra viene sostituito con ricambio originale presso PDM, rete ufficiale Jaguar. Denuncia e fattura dell'intervento sono disponibili su richiesta al proprietario.

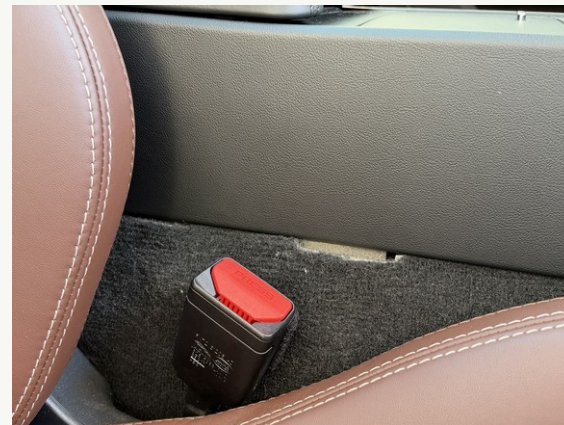
## C10 / Carpet del tunnel centrale

Il bordo superiore della moquette lascia visibile una porzione del supporto sottostante, accanto al sedile. Fotografia a pagina 17.

Il bordo superiore della moquette lascia visibile una porzione del supporto sottostante, accanto al sedile. La fotografia mostra il punto nel suo contesto, senza attribuirne la causa.
